## חוות דעת הנדסית - מהנדס מומחה

-  
כתובת: דירה מס', קומה, הוד השרון

-  
תאריך הבדיקה בנכס: 02/02/2025.

-  
שם הבודק: שחר כהן גדול, מהנדס אזרחי.

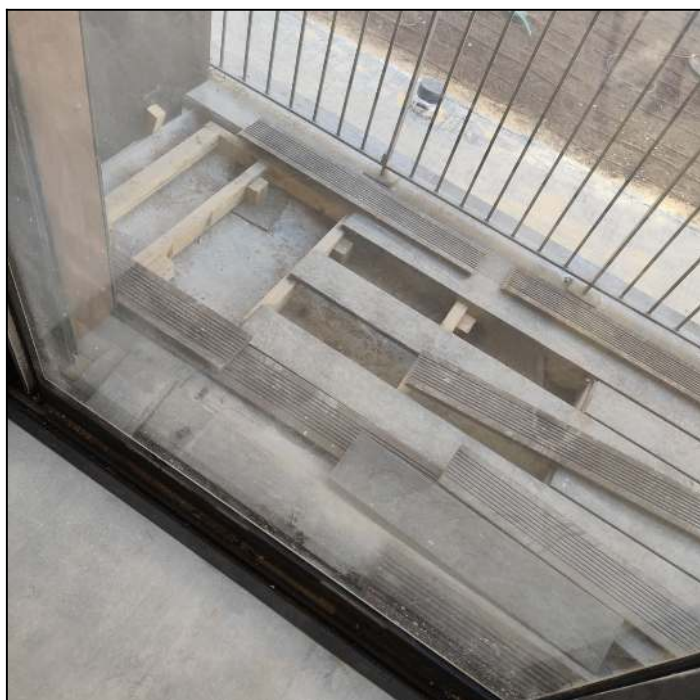
### 1.3 הליקוי:

במעמד הבדיקה טרם הושלמו העבודות בתמונות מטה

השלמת העבודות

דק מרפסת מול רחצה הורים.

דק מרפסת מול סלון.

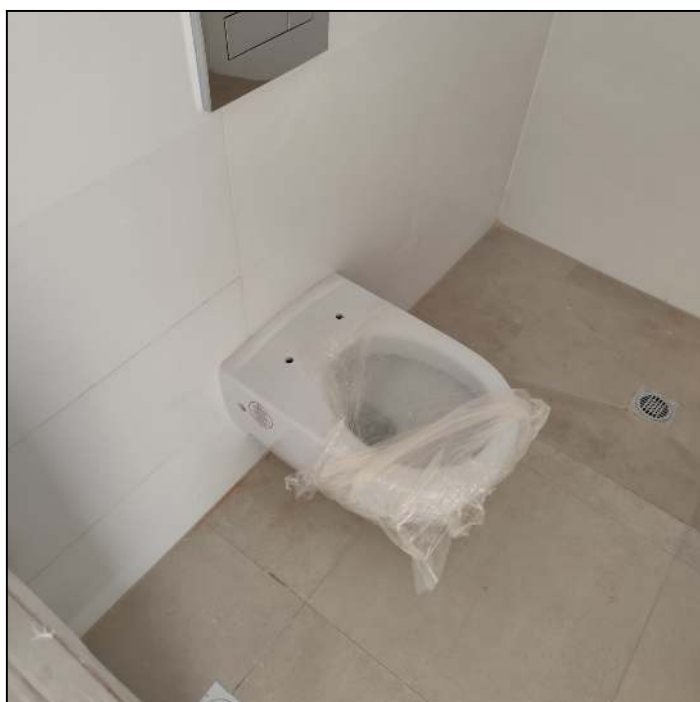
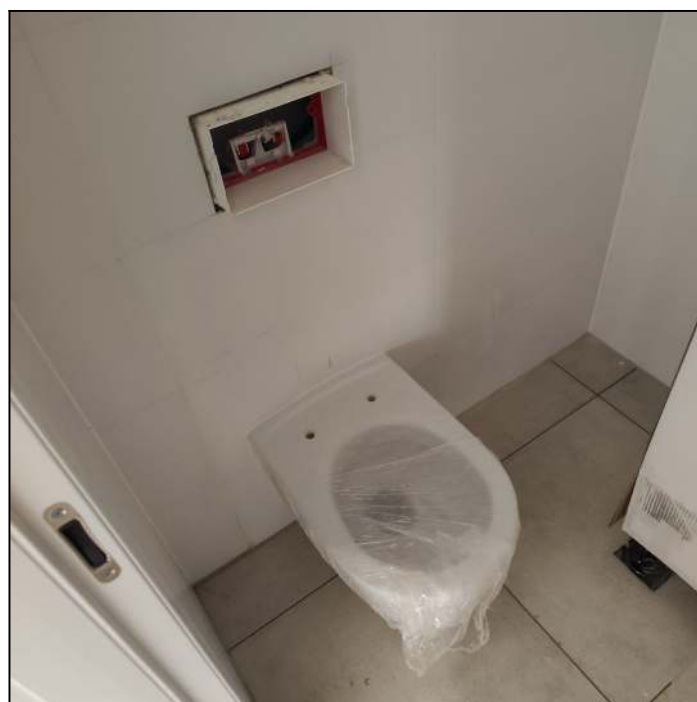
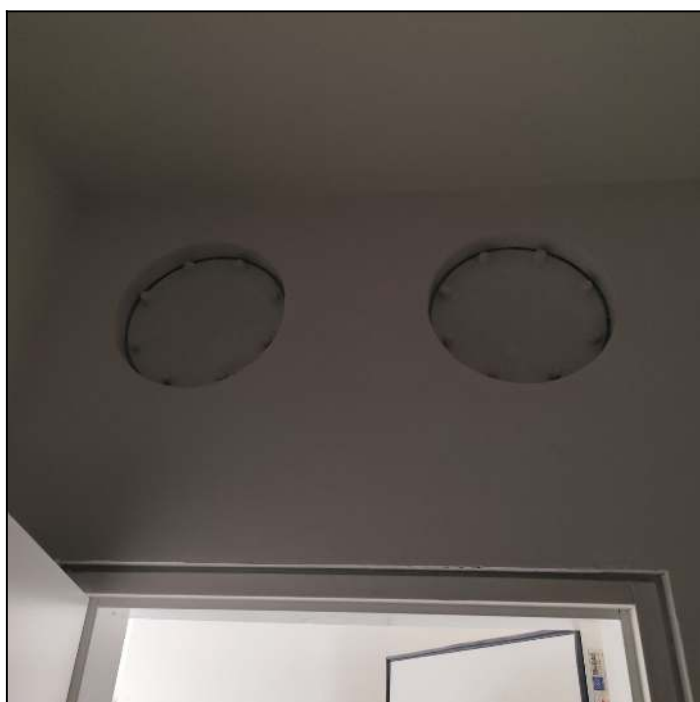
מושב אסלה רחצה הורים

לחצן ומושב אסלה רחצה כללי

התקנת גרילי מיזוג בממ"ד

פרקט חדר הורים

צביעה כל הבית והתקנת אינטרקום

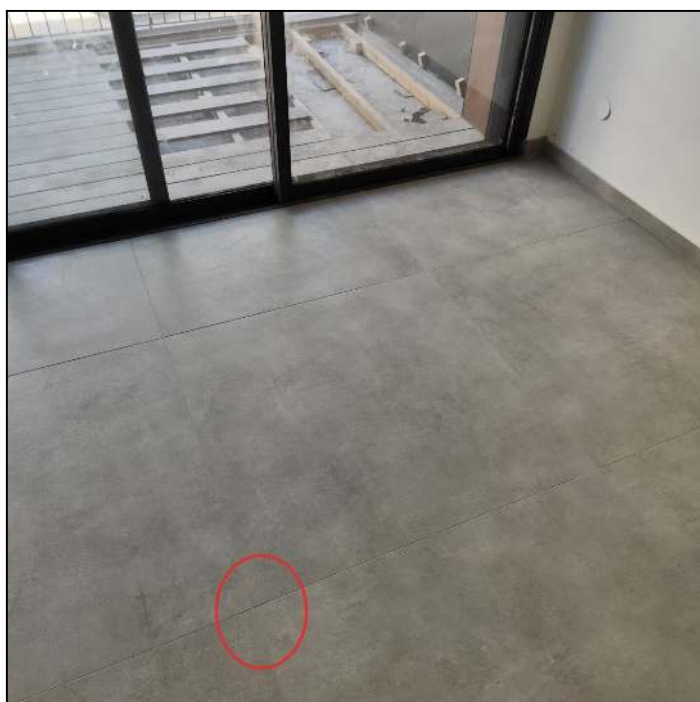
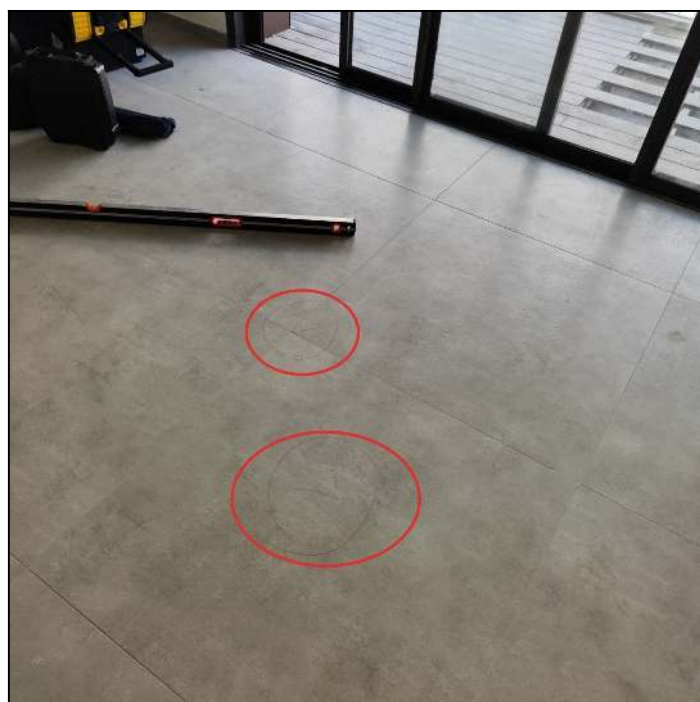
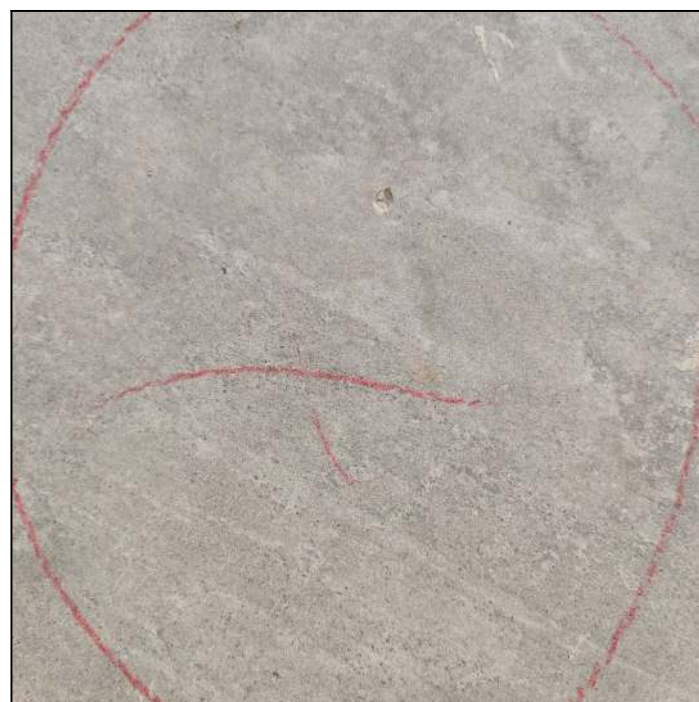
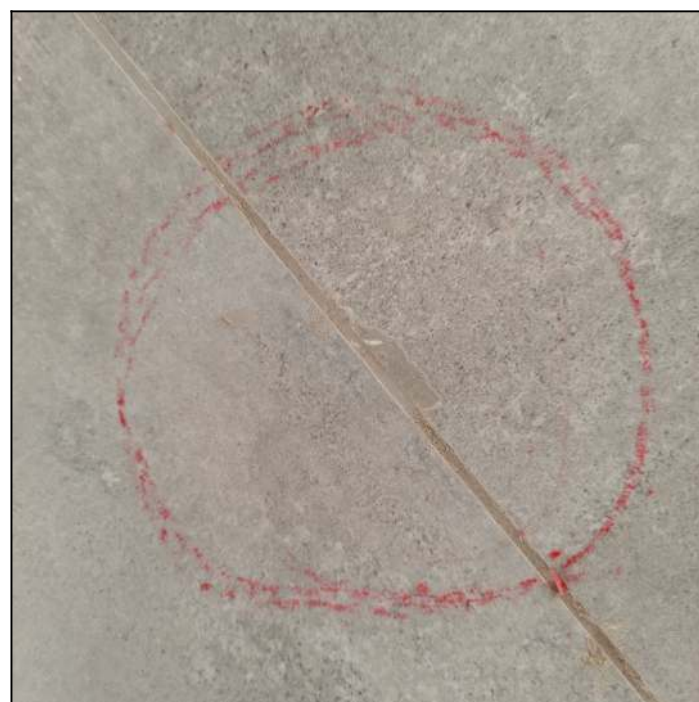
### 2.1 הליקוי:

אריחים פגומים קרמיקה:  
פגמים באריחים המתבטאים בשברים בציפוי או בפאות ו/או סדקים אלא אם כן מצוין אחרת.

סלון רחוק

סלון קרוב

רחצה כללי ממול רחוק

רחצה כללי ממול קרוב

החלפת האריחים הפגומים.

על פי תקן ישראלי 314 (2004) – אריחי קרמיקה לחיפוי קירות וריצוף  
נדרש כי אריחי קרמיקה יעמדו בין היתר בדרישות הבאות (הסעיפים הרלוונטיים):

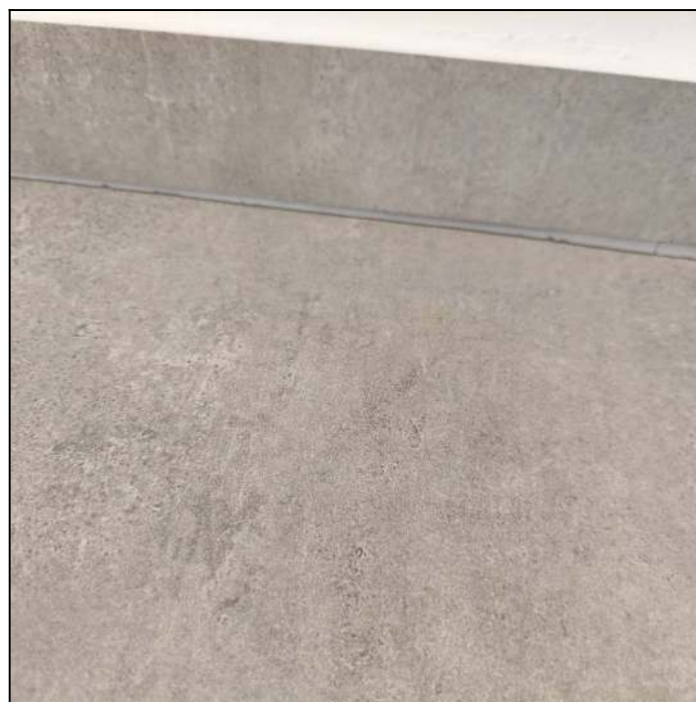
## 2.2 הליקוי:

רובה מתפרקת במישקים של הריצוף

סלון מרחוק

סלון מקרוב

יש לחרוץ רובה, לקנות את המישקים עד תחתית האריח ולבצע מחדש בצורה תקינה

[תקן 1555 חלק 3 סעיף 3.1]

גימור האריחים יתאים לגימור שהוזמן. המראה הכללי של שכבת הריצוף יתאים לדוגמה המוזמנת. המישקים בין האריחים יהיו ישרים ורוחבם יהיה אחיד (בהתחשב בסטיות מישרות הפאות הצדדיות המותרות בתקן הישראלי ת"י 314), אלא אם נדרש אחרת על ידי המתכנן, או במקרים שהאריחים מעוצבים בצורות שאינן ישרות. המישקים בין אריחי השיפולים יהיו המשך למישקים בין אריחי הרצפה, אלא אם תוכנן אחרת. מילוי המישקים יהיה אחיד וללא חללים, והוא יתאים לגוון המוזמן.

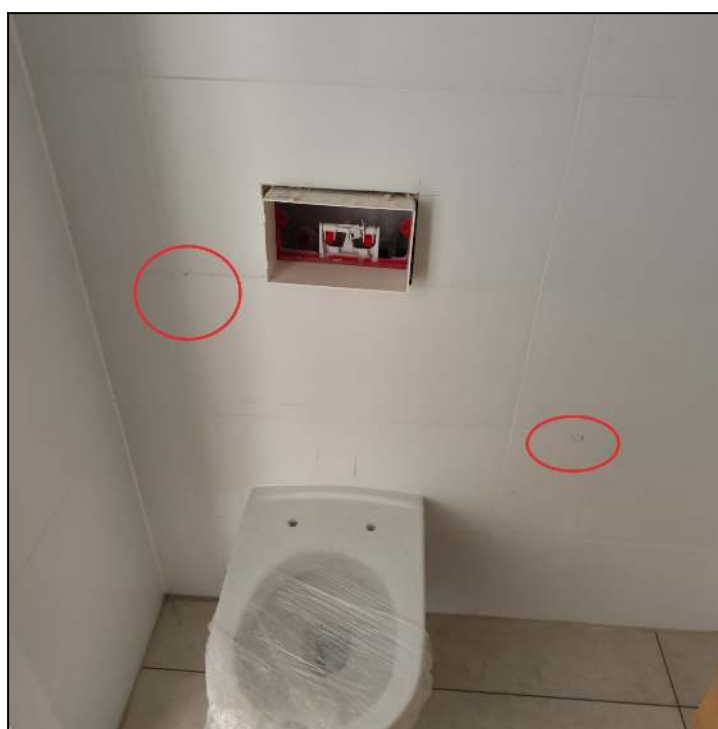
#### 3.1 הליקוי:

אריחי קרמיקה שבורים/סדוקים בחיפוי קירות  
יש לפרק את האריחים הפגומים ולהחליפם באריחים תקינים

רחצה כללי

תקן 1555 חלק 2 סעיף 5.3

בודקים שכל האריחים והלוחות שלמים. אריחים ולוחות שנשדקו או נפגעו במהלך העבודה או שנתגלו כפגומים יוסרו ויוחלפו באחרים.

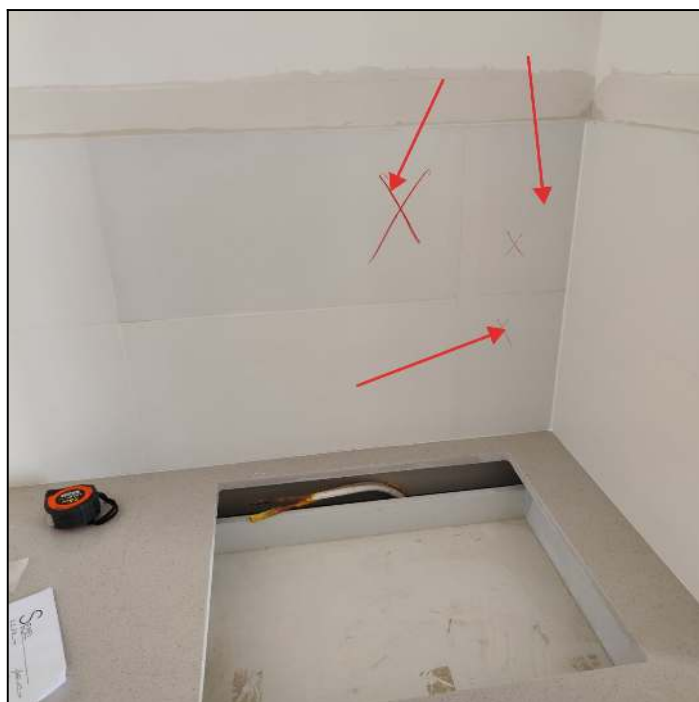
### 3.2 הליקוי:

הותקנו אריחים בגוון שונה.

נדרש להחליף האריחים בגוון שונה לאריחים התואמים את שאר החיפוי.

[תקן 1555 חלק 2 סעיף 3.1]

הגימור, המידות, הגוון וספיגות המים של האריחים והלוחות יתאימו להזמנה. המראה הכללי וגון החיפוי יתאימו לדרישות התכנון.

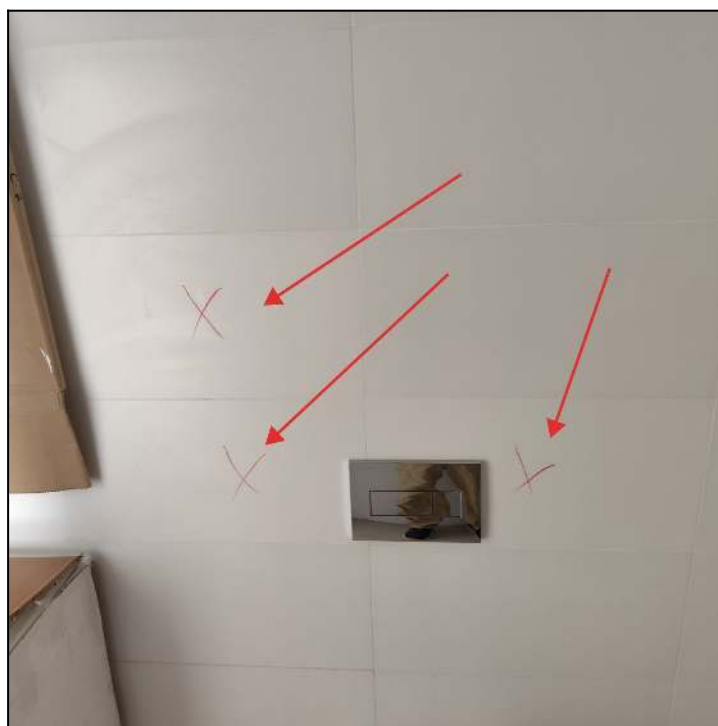
### **3.3 הליקוי:**

הותקנו אריחים בגוון שונה.

הורים

נדרש להחליף האריחים בגוון שונה לאריחים התואמים את שאר החיפוי.

[תקן 1555 חלק 2 סעיף 3.1]

הגימור, המידות, הגוון וספיגות המים של האריחים והלוחות יתאימו להזמנה. המראה הכללי וגון החיפוי יתאימו לדרישות התכנון.

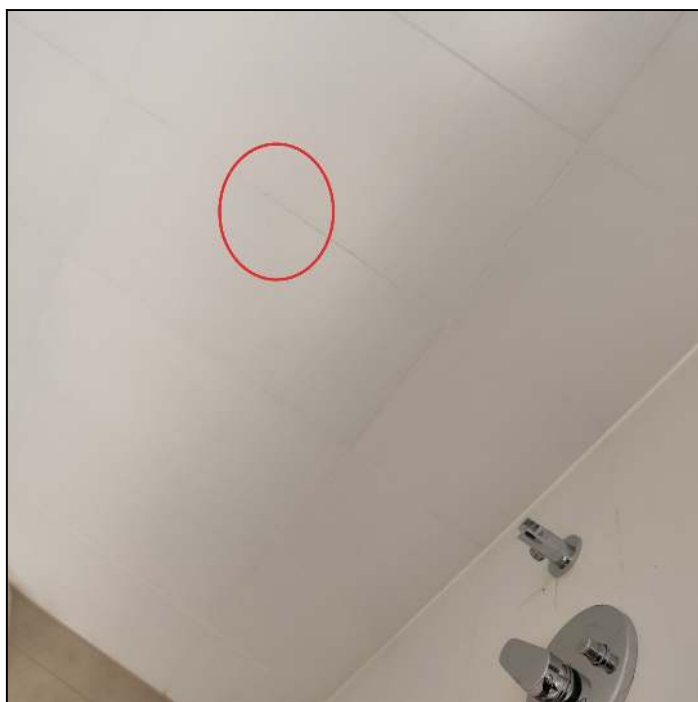
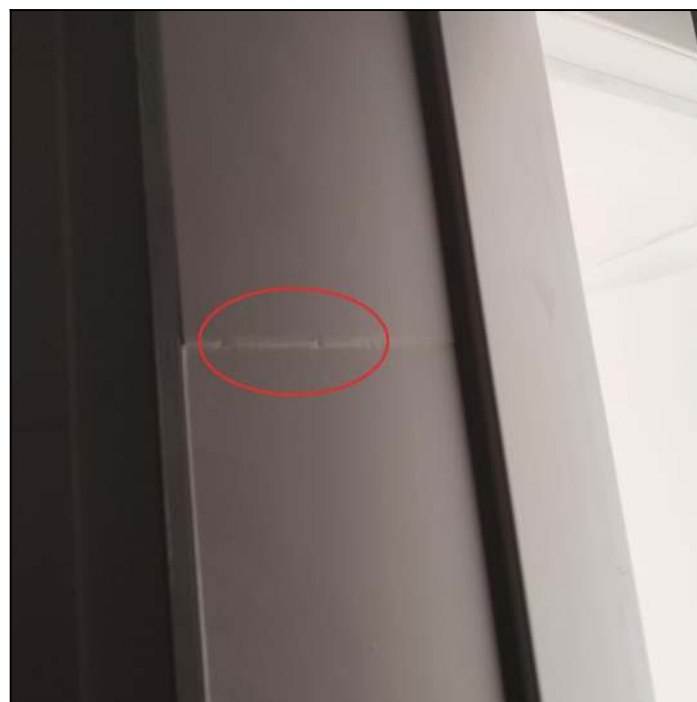
### 3.4 הליקוי:

אריחי קרמיקה שבורים/סדוקים בחיפוי קירות  
יש לפרק את האריחים הפגומים ולהחליפם באריחים תקינים

הורים מקלחון

הורים ליד דלת

תקן 1555 חלק 2 סעיף 5.3

בודקים שכל האריחים והלוחות שלמים. אריחים ולוחות שנשדקו או נפגעו במהלך העבודה או שנתגלו כפגומים יוסרו ויוחלפו באחרים.

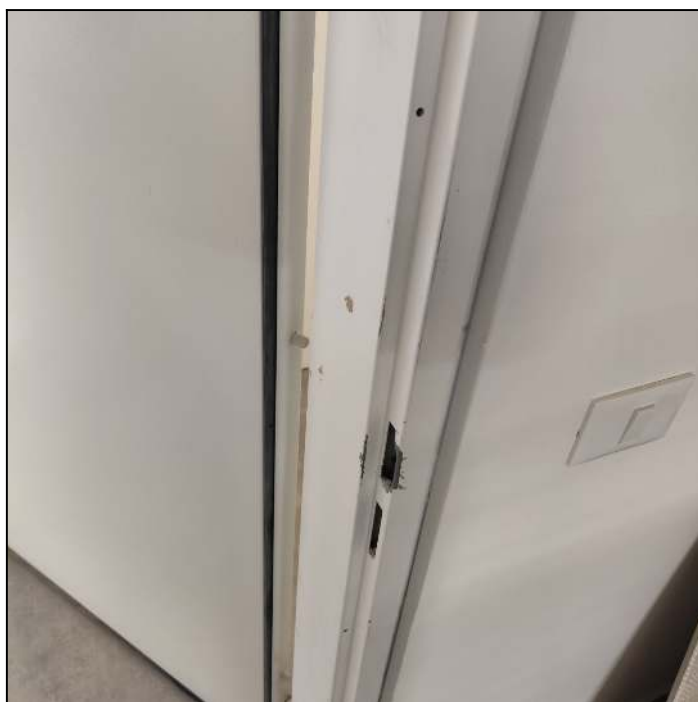
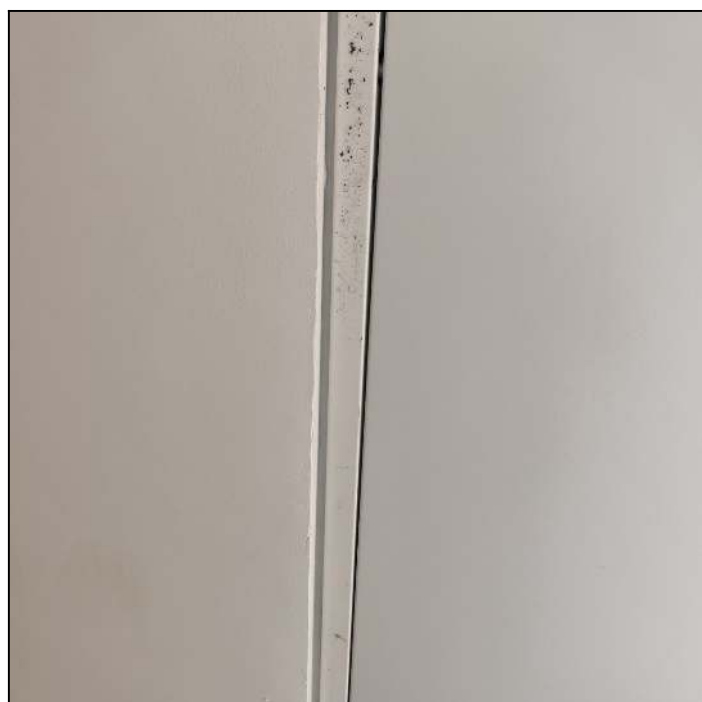
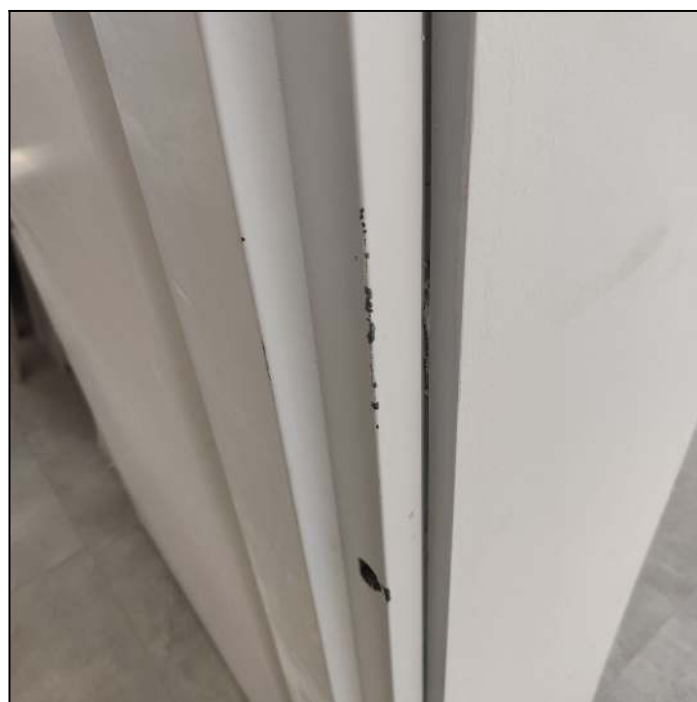
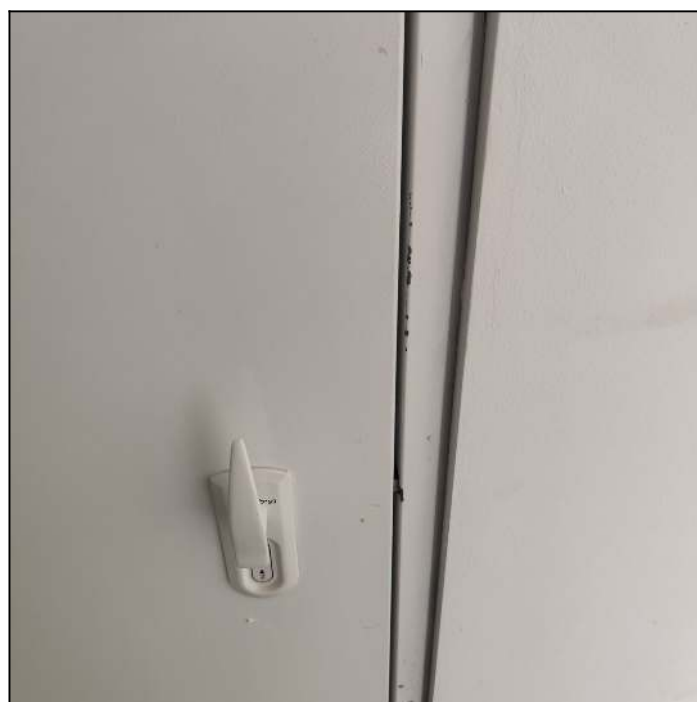
### 4.1 הליקוי:

משקוף דלת הממ"ד לא צבוע באופן אחיד ותיקני  
יש לבצע צביעה חוזרת של משקוף דלת הממ"ד באמצעות צבע יסוד המתאים לצביעה של פריט שעבר  
תהליך של ציפוי

פנים

סף ממ"ד

חוץ

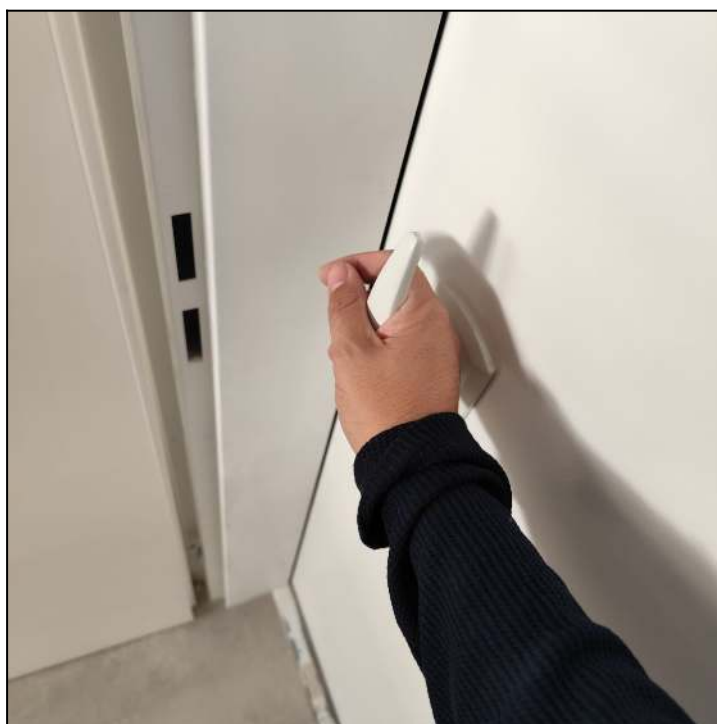
#### **4.2 הליקוי:**

קושי רב בסגירת דלת הממ"ד.  
במצב חירום בו אישה או אדם מבוגר יצטרכו לסגור את הדלת ייתכן ולא יצליחו והדלת לא תמלא את  
תפקידה בהגנת היושבים בחדר האטום במצב חירום.

כיוון הדלת

מפעילים על האגף את חכוח המינימלי הדרוש לפתיחתו המלאה ולסגירתו.  
האגף ייפתח וייסגר בקלות, בתנועה רציפה וללא הפרעות.  
בסגירת דלת עם מגוף<sup>15</sup>, האגף ייטרק טריקה מלאה ללא הפעלת כוח נוסף.  
אם חותקן מעצור עבור חדלת, הוא יעצור בקלות את האגף.

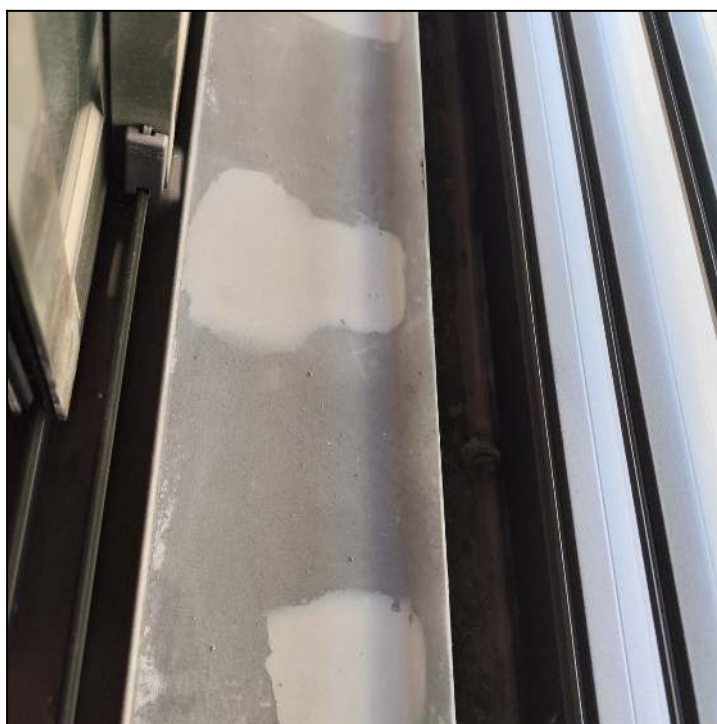
### **4.3 הליקוי:**

משקוף חלון הממ"ד לא צבוע באופן אחיד ותיקני.  
יש לבצע צביעה חוזרת של משקוף חלון הממ"ד באמצעות צבע יסוד המתאים לצביעה של פריט שעבר  
תהליך של ציפוי

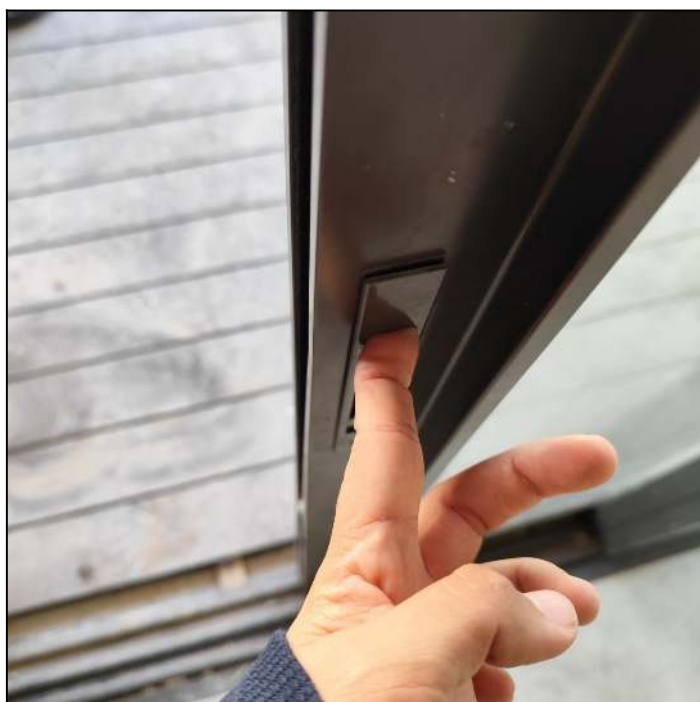
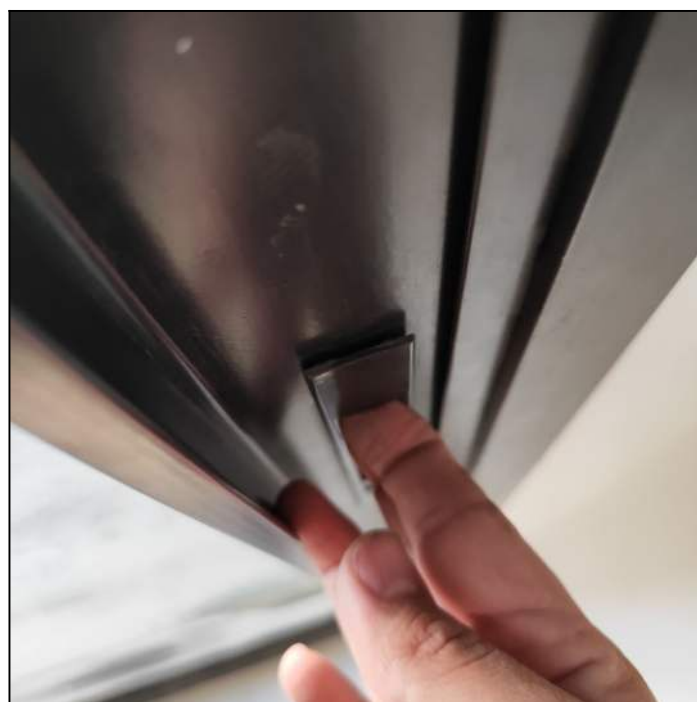
### 5.1 הליקוי:

כנף ויטרינה/חלון לא ננעלת באופן מלא ותיקני

סלון צד שמאל לא ננעל ורופף

ממ"ד צד שמאל

סלון צד ימין נעילה מפורקת

יש לתקן מנגנון נעילה שיאפשר את נעילתו במצב סגור ללא אפשרות פתיחה מבחוץ

[תקן 4068 חלק 1 סעיף 7.1]

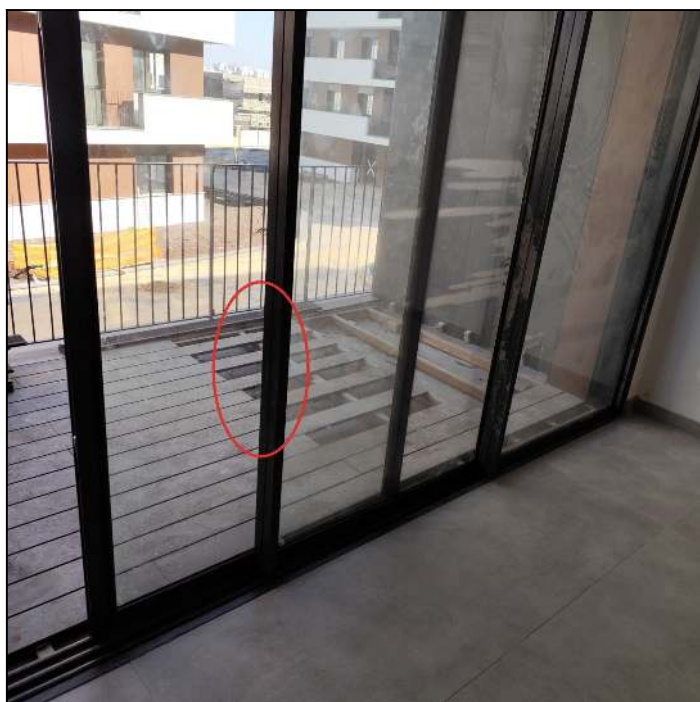
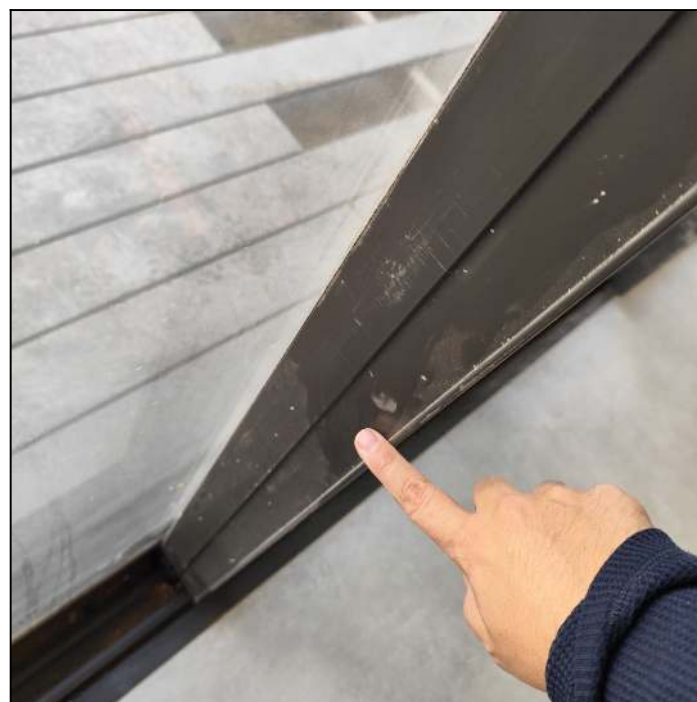
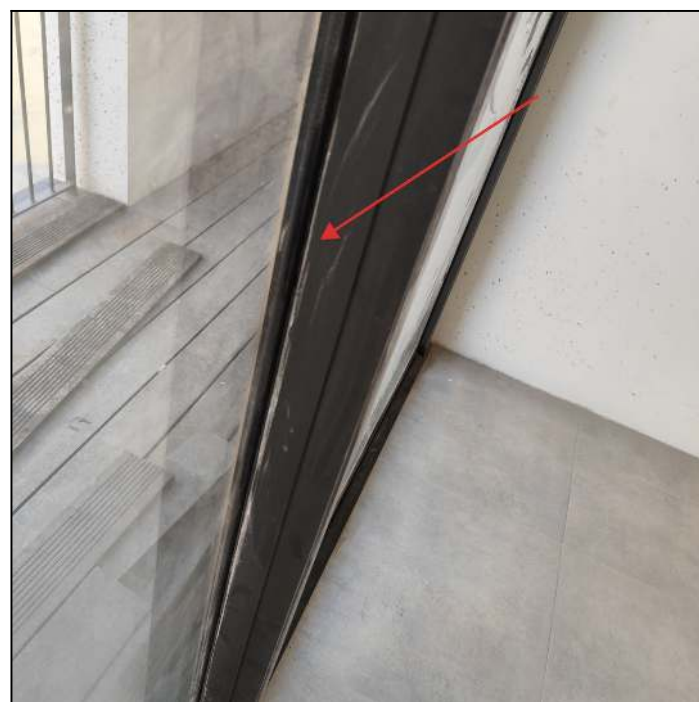
## 5.2 הליקוי:

שריטות/פגמים בחלון האלומיניום

סלון מרחוק

סלון מקרוב

חדר הורים

נדרש לתקן ובמידת הצורך להחליף

[תקן 4068 חלק 1 סעיף 7.1]

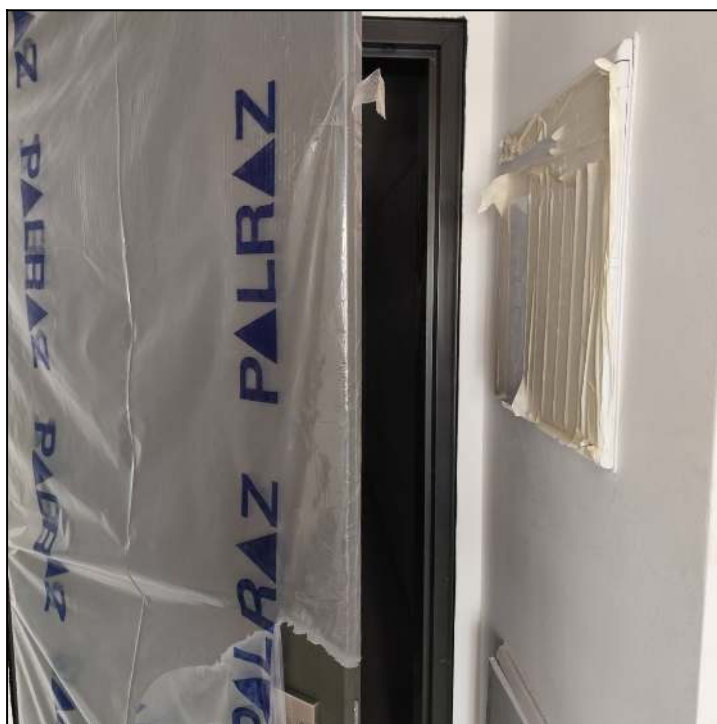
**6.1 הליקוי:** בריח עליון חסר

**המלצה:** השלמה

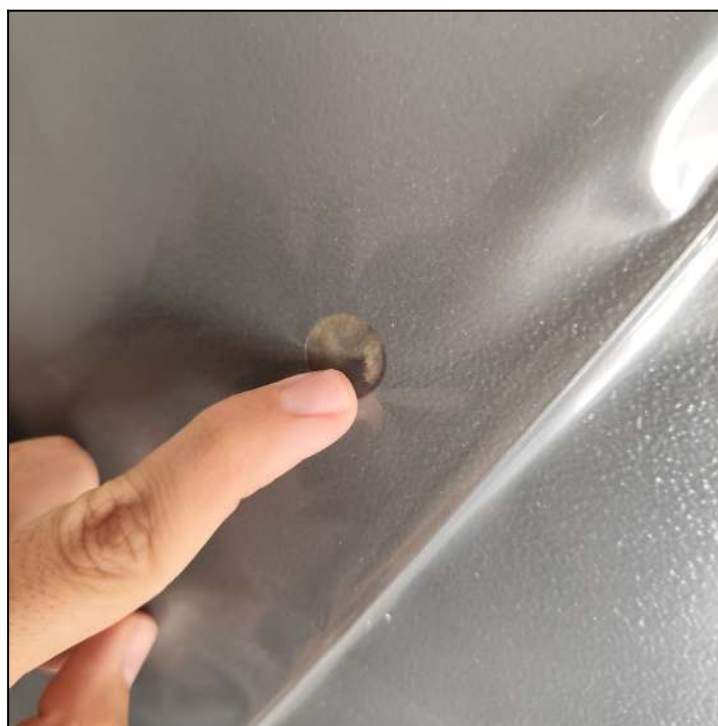
### **6.3 הליקוי:**

עינית הצצה לא הותקנה.

יש להתקין עינית הצצה שתאפשר זיהוי האדם העומד מאחורי הדלת

[תקן 5044 חלק 1 סעיף 2.4.4]

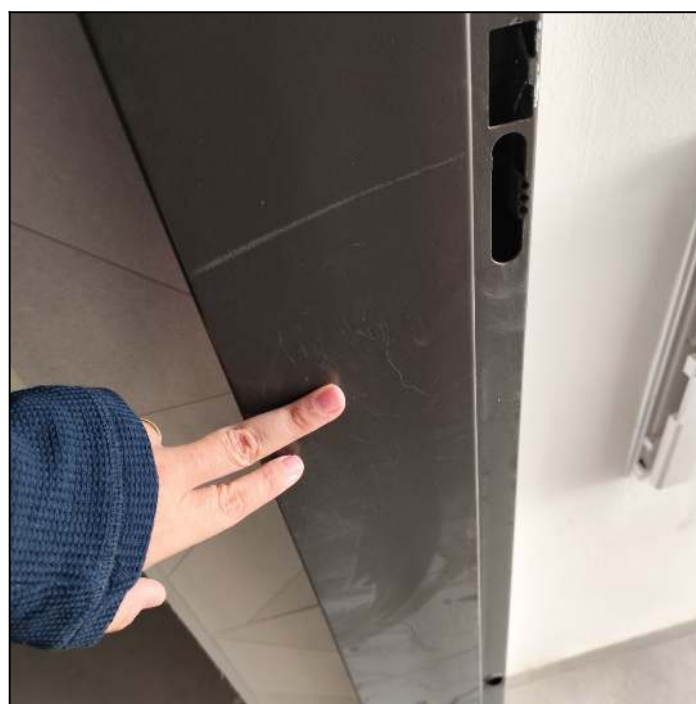
#### **6.4 הליקוי:**

משקוף דלת כניסה פגום.

חלק עליון פגיעה

שריטות

יש לבצע תיקון בשפכטל פחחים וצביעה

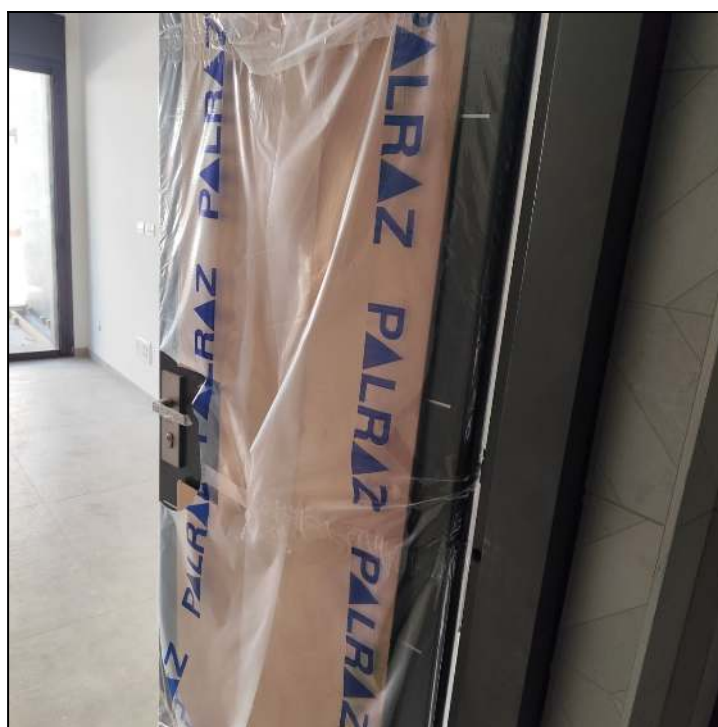
## **6.5 הליקוי:** במעמד הבדיקה דלת הכניסה עטופה

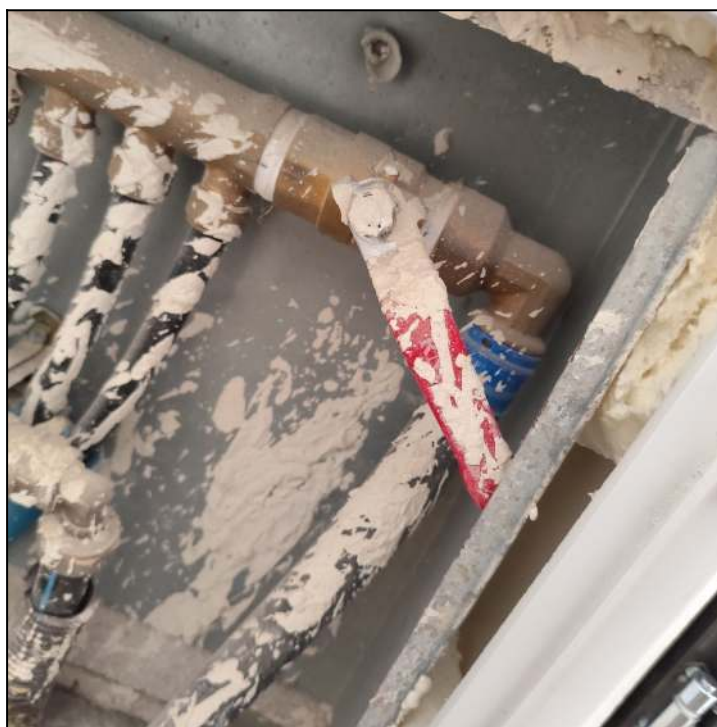
### 7.1 הליקוי:

ידית ברז למחלק מתנגשת בדופן, כמו כן לכלוך על גבי צנרות המחלק.  
החלפת הידית, וניקיון.

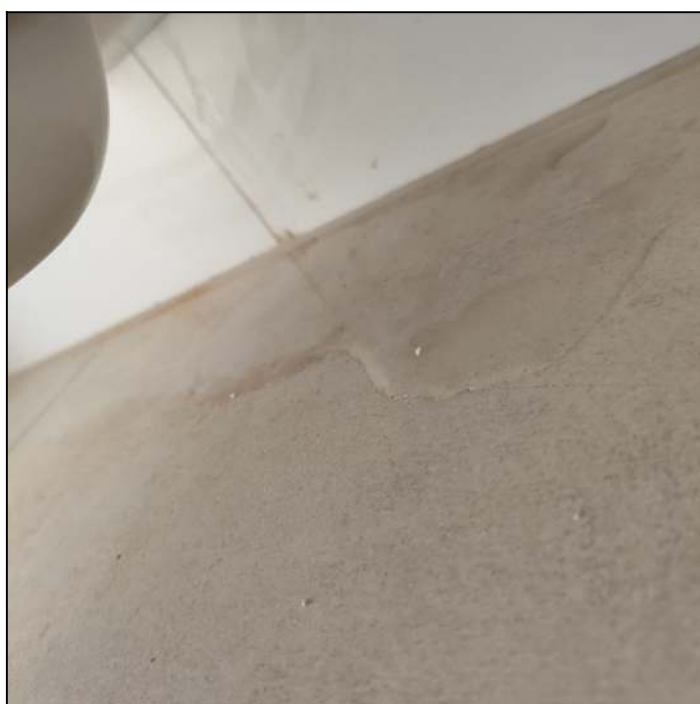
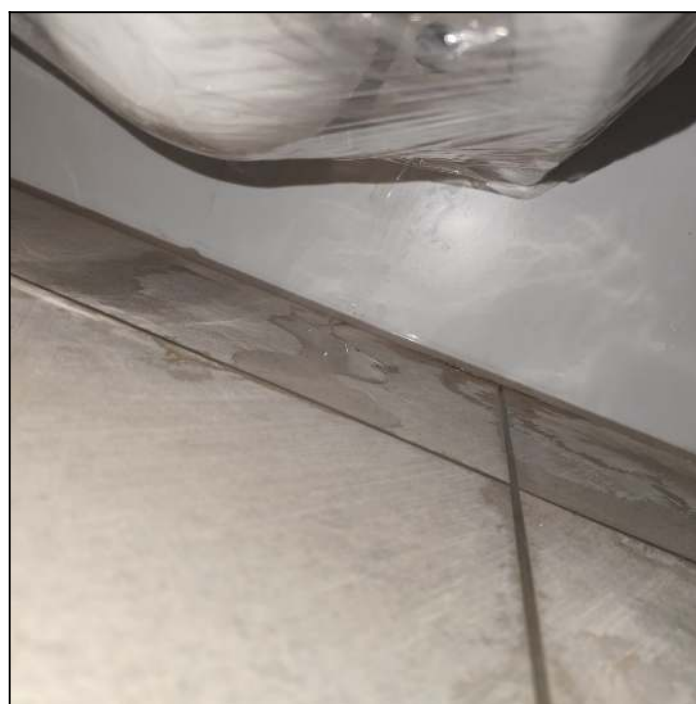
### **7.3 הליקוי:**

נזילה מהאסלות בחדרי רחצה

נזילה מהאסלה ברחצה הקרים

נזילה מהאסלה רחצה כללי

טיפול ע"י אינסטלטור.

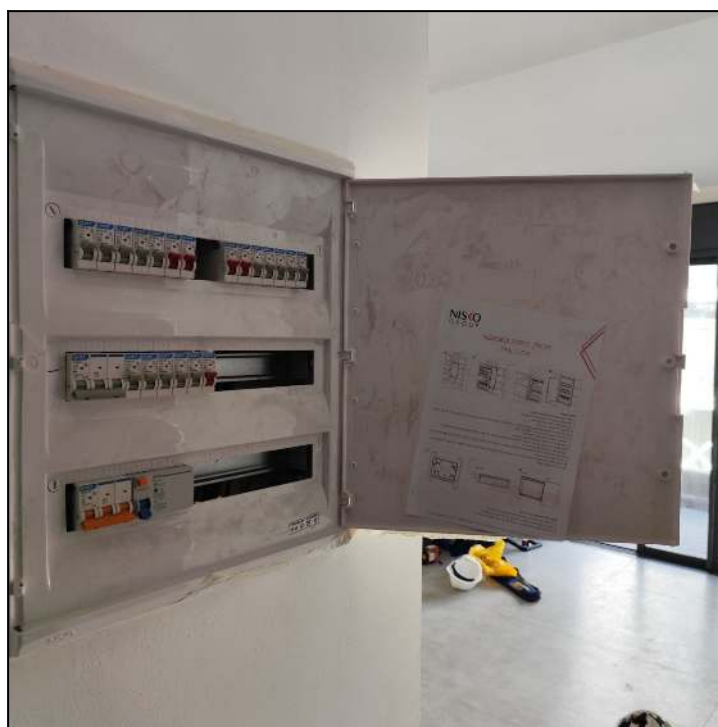
**13.1 הליקוי:** חוסר במכסי פלסטיק בטיחותי במקומות הפתוחים לחדירת אצבעות

**בניגוד לתקן/תקנות:** [תקנות החשמל (מעגלים סופיים עד 1000 וולט)]

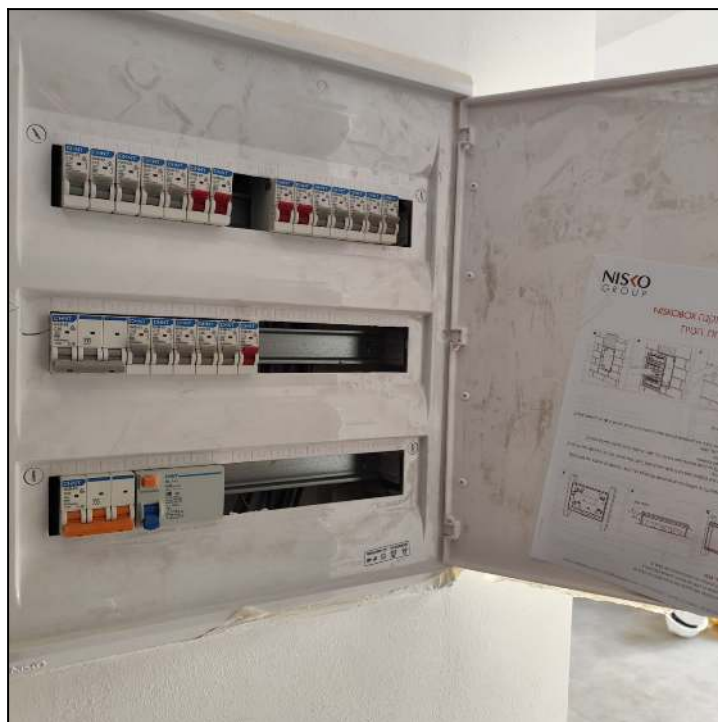
## 13.2 הליקוי:

לוח חשמל סימון- לא בוצע מקרא לסימון מעגלי לוח חשמל ( מאמ"תים ) בדירה יש להשלים סימוני מקרא למעגלים בלוח חשמל דירתי ע"י חשמלאי מוסמך.  
זאת בניגוד לתקנות החשמל - "התקנת לוחות", סעיף 14 א'.  
סעיף א: "מבטחים, מפסקים וציוד המשמש למדידה, בקרה והתרעה יסומנו בהתאם לייעודם"  
סעיף ד: "כל הסימונים יהיו ברורים ובני-קיימא."  
600 ש" (מחיר ליחידה: 600 ש"כ, כמות: 1 יח')

14. (א) מבטחים, מפסקים וציוד המשמש למדידה, בקרה והתרעה יסומנו בהתאם לייעודם.
- (ב) בלוח בעל מבטח ראשי של 100 אמפר או יותר והמצוייד בסרגל הדקים, יסומנו גם ההדקים והמוליכים המחוברים אליהם.
- (ג) כבלים ומובילים המגיעים ללוח, למעט במיתקן ביתי, יסומנו בהתאם לייעודם.
- (ד) כל הסימונים יהיו ברורים ובני-קיימא.

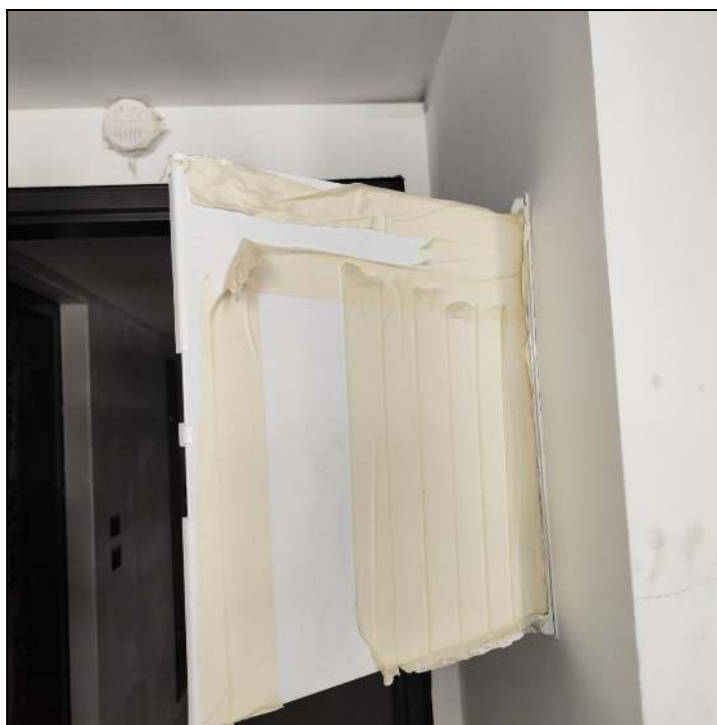
#### **13.4 הליקוי:** נדרש להסיר דבק נייר על גבי ארון חשמל

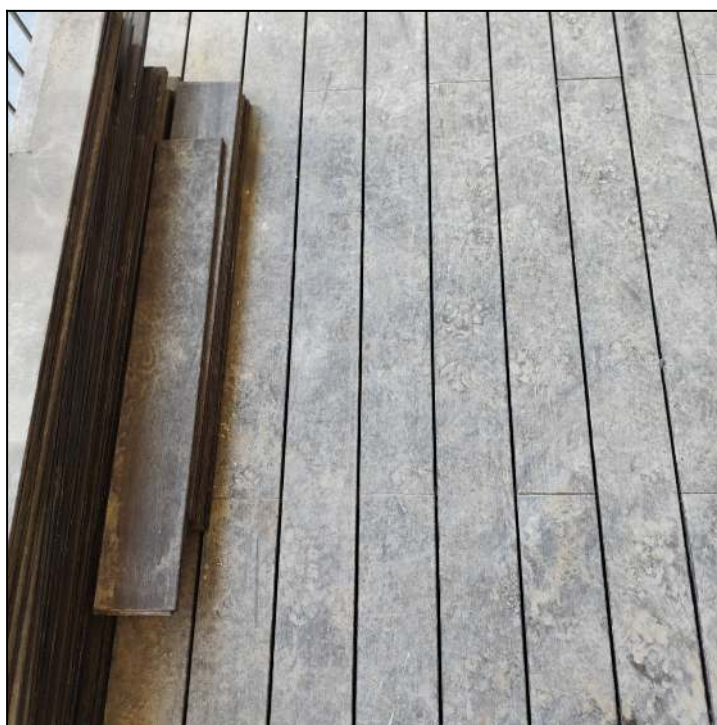
**14.1 הליקוי:** לכלוך רב על גבי הדק

**המלצה:** ניקיון ושימון
